CC5 Rollo Maestro

Control de erosión y conducción en  
cunetas del drenaje superficial.

*Recubrimiento de drenaje superficial con Concrete Canvas™ CC5, Ciudad Juárez, Chihuahua, Mex.***EL PROBLEMA**

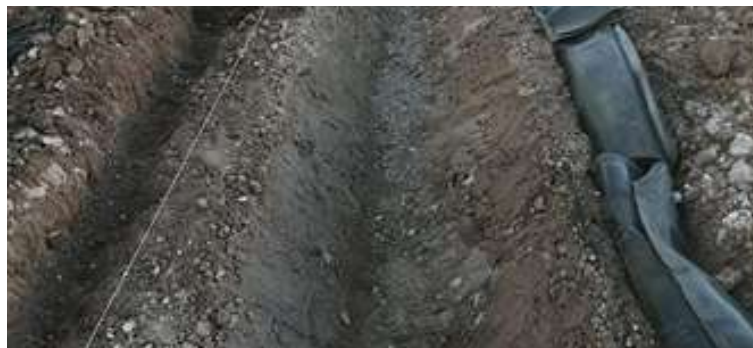
1. Excavación de las trincheras de anclaje a los lados de las cunetas excavadas previamente.

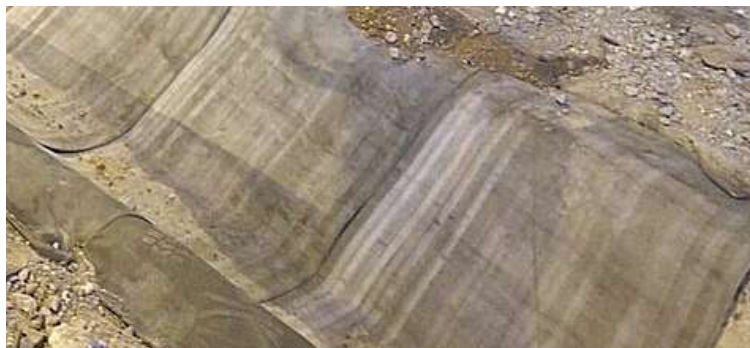
2. Sujeción de los extremos de los lienzos de CC con estacas de varilla corrugada de 3/8" procurando traslapes de 10 cm.

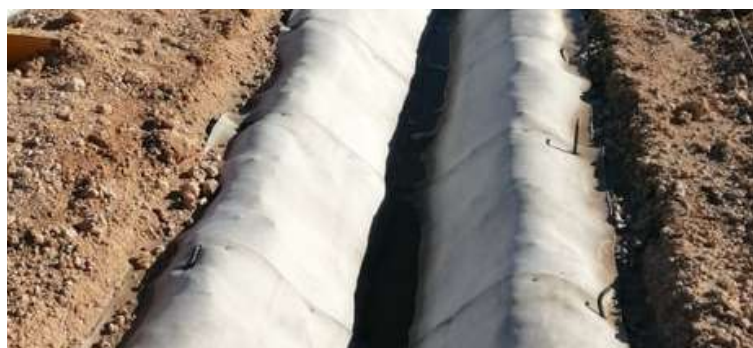
3. Sobre los traslapes (previa hidratación) se colocaron tornillos de acero inoxidable a cada 20 cm aproximadamente.

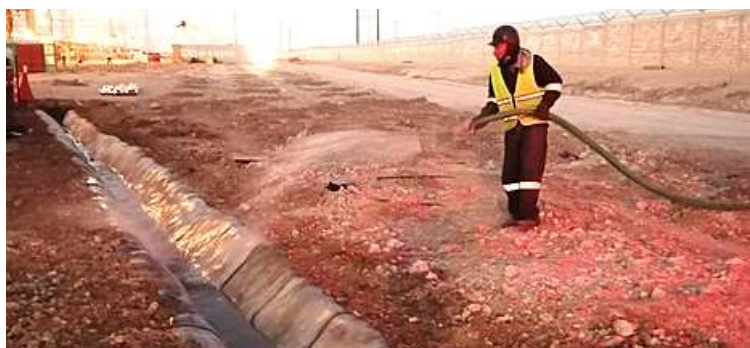
4. Se hidrató por medio de riego con pipa, en al menos dos ocasiones, todos los tramos.

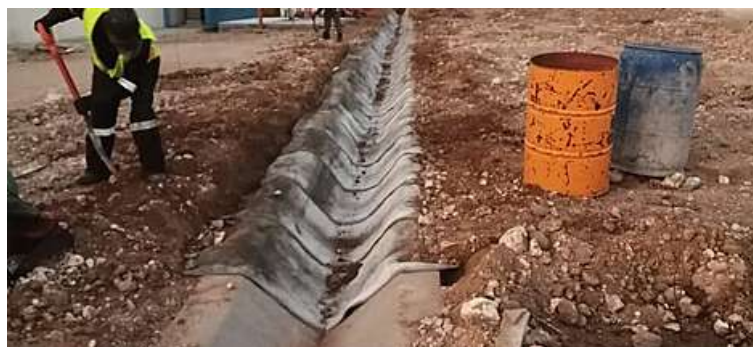
5. Se rellenaron las trincheras de anclaje nuevamente con el mismo material producto de su excavación.

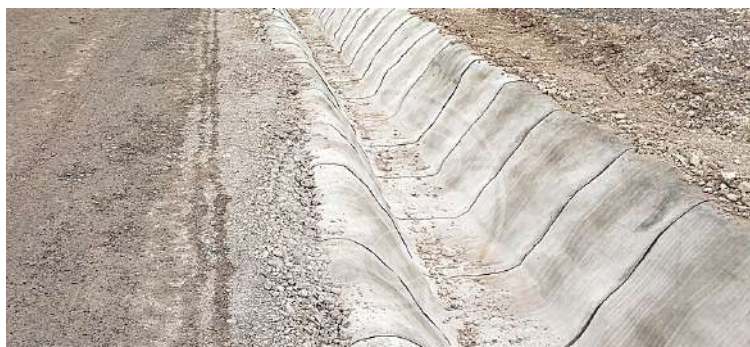
6. Se detalló con mortero las uniones con los registros y demás elementos de concrete existentes.
